Foliendetektion mit Polarisationskamera

Für die Tierfuttermittelherstellung darf Ausschuss aus der Schokoladenproduktion keinerlei Folien enthalten. Ein Inspektionssystem mit Polarisationskamera und spezieller LED-Beleuchtung gewährleistet eine 100-prozentige Kontrolle.

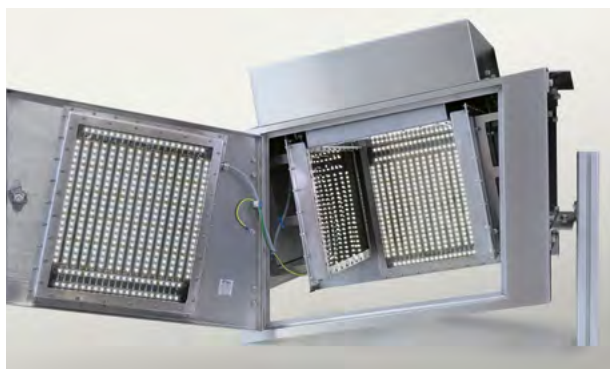
Maßgeschneidertes Inspektionssystem mit geöffneter Bedientür

Das Prüfsystem besteht aus einem Edelstahlschaltkasten mit Touch-Panel-PC und einem Edelstahlgehäuse für Beleuchtung und Kamera. Letzteres ist individuell maßgeschneidert für die Kundenanlage, in der es direkt über einem leicht ansteigenden Förderband installiert wird, mit Kamerablickrichtung senkrecht zum Förderer. Die Kamera verwendet einen Polarisationsensor – jeweils ein Viertel der Sensorpixel ist für Lichtwellen einer spezifischen Schwingungsrichtung empfindlich. Um Störeffekte durch unpolarisiertes Licht zu reduzieren und reflektierende Flächen möglichst deutlich sichtbar zu machen, hat Bi-Ber zusätzlich die Lichtquellen mit Polarisationsfiltern ausgestattet. Die Kamera macht **jeweils drei Aufnahmen** von einer Bandposition unter wechselnder Beleuchtung – die Polarisationsrichtung entspricht dabei jeweils einer Polarisationsrichtung des Sensors. Das polarisierte Licht

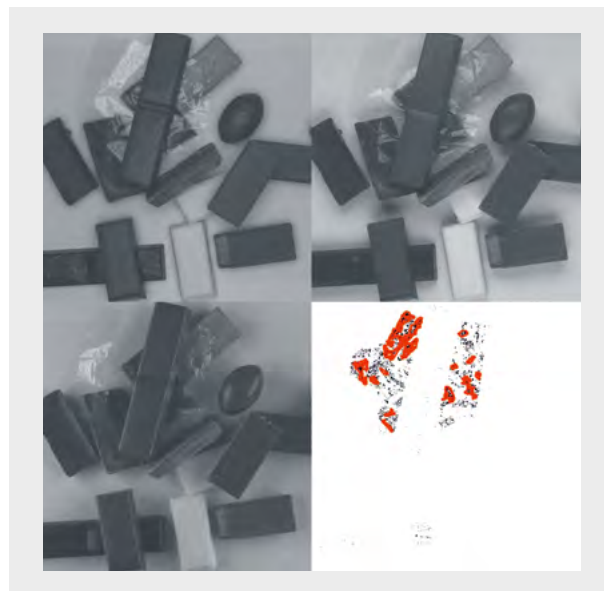
Die Software kombiniert jeweils drei Aufnahmen mit unterschiedlich polarisierter Beleuchtung. Reflektierende Flächen sind deutlich heller und werden durch Binarisierung von der Schokolade und dem Hintergrund abgegrenzt.

wird von der Folie reflektiert, während es vom Förderband und der Schokolade unpolarisiert zurückgeworfen wird. Durch die abwechselnde Beleuchtung aus verschiedenen Einfallswinkeln **werden Folienschnipsel unabhängig von ihrer Lage gut erfasst**.

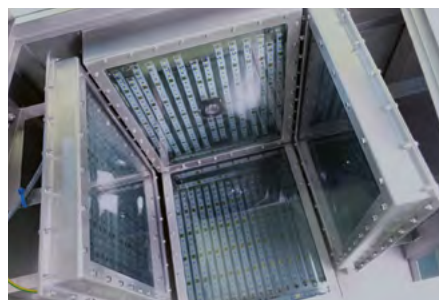
Blick ins Innere mit Sicht auf die LED-Module (4 von 5)

Für die hohen hygienischen Anforderungen der Lebensmittelproduktion ist das Inspektionssystem in Edelstahl ausgeführt. Beide Baugruppen können mit Dampfstrahlern gereinigt werden. Oberflächen, Türschlitze und Schrauben sind so beschaffen, dass Reinigungsmittel und Wasser leicht abfließen. Der PC-Schrank ist IP67-gerecht abgedichtet. Das Kameragehäuse ist nach unten offen. Die **LED-Module entsprechen ebenfalls Schutzart IP67** und sind für sich eingehaust. Dadurch können sie bei Bedarf auch einzeln ausgewechselt werden.
