# Foliendetektion mit Polarisationskamera

Für die Tierfuttermittelherstellung darf Ausschuss aus der Schokoladenproduktion keinerlei Folien enthalten. Ein Inspektionssystem mit Polarisationskamera und spezieller LED-Beleuchtung gewährleistet eine 100-prozentige Kontrolle.

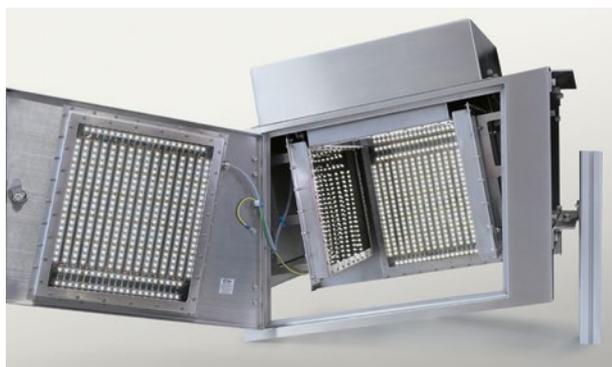
Maßgeschneidertes Inspektionssystem mit geöffneter Bedientür

Das Prüfsystem besteht aus einem Edelstahlschaltkasten mit Touch-Panel-PC und einem Edelstahlgehäuse für Beleuchtung und Kamera. Letzteres ist individuell maßgeschneidert für die Kundenanlage, in der es direkt über einem leicht ansteigenden Förderband installiert wird, mit Kamerablickrichtung senkrecht zum Förderer. Die Kamera verwendet einen Polarisationsensor – jeweils ein Viertel der Sensorpixel ist für Lichtwellen einer spezifischen Schwingungsrichtung empfindlich. Um Störeffekte durch unpolarisiertes Licht zu reduzieren und reflektierende Flächen möglichst deutlich sichtbar zu machen, hat Bi-Ber zusätzlich die Lichtquellen mit Polarisationsfiltern ausgestattet. Die Kamera macht **jeweils drei Aufnahmen von einer Bandposition unter wechselnder Beleuchtung** – die Polarisationsrichtung entspricht dabei jeweils einer Polarisationsrichtung des Sensors. Das polarisierte Licht

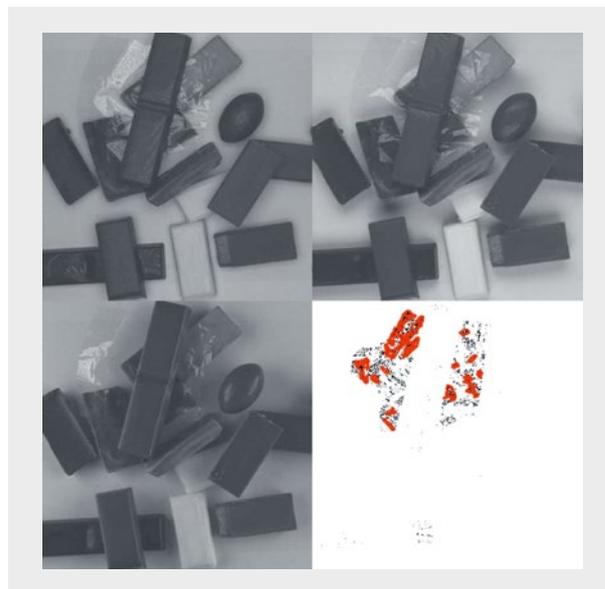
Die Software kombiniert jeweils drei Aufnahmen mit unterschiedlich polarisierter Beleuchtung. Reflektierende Flächen sind deutlich heller und werden durch Binarisierung von der Schokolade und dem Hintergrund abgegrenzt.

wird von der Folie reflektiert, während es vom Förderband und der Schokolade unpolarisiert zurückgeworfen wird. Durch die abwechselnde Beleuchtung aus verschiedenen Einfallswinkeln **werden Folienschnipsel unabhängig von ihrer Lage gut erfasst**.

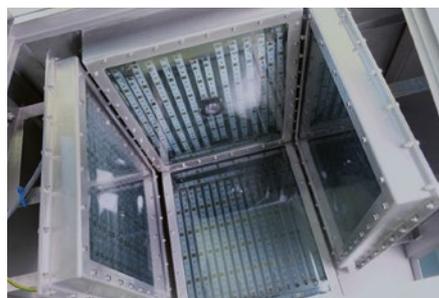
Blick ins Innere mit Sicht auf die LED-Module (4 von 5)

Für die hohen hygienischen Anforderungen der Lebensmittelproduktion ist das Inspektionssystem in Edelstahl ausgeführt. Beide Baugruppen können mit Dampfstrahlern gereinigt werden. Oberflächen, Türschlitze und Schrauben sind so beschaffen, dass Reinigungsmittel und Wasser leicht abfließen. Der PC-Schrank ist IP67-gerecht abgedichtet. Das Kameragehäuse ist nach unten offen. Die **LED-Module entsprechen ebenfalls Schutzart IP67** und sind für sich eingehaust. Dadurch können sie bei Bedarf auch einzeln ausgetauscht werden.
